# 도막 결함의 원인 및 대책

## 코팅 결함의 방지와 수리

이 책자는 가장 일반적인 36가지 코팅 결함의 원인을 설명하고 있습니다. 이를 인식하고 예방하는데 도움이 되시길 바라며, 결함이 발생되었을 경우를 대비하여 수리하는 방법을 첨부합니다.

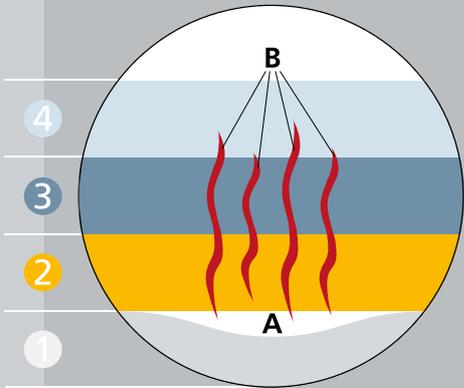
# 1 Bleeding 색변짐 Bleaching 색바램

하지(하도공정) 위에 갓 (도포)칠해진 후의 변색 현상.

안료 변색의 가장 일반적인 원인은 폴리에스테르 바디필러(퍼티)에 너무 많은 경화제를 사용했기 때문이다. 바디필러(퍼티) 경화제는 과산화물 기반으로, 표백을 유발할 수 있다. 밝은 색상일 경우 변색에 더 민감하므로, 표백효과가 더 잘 보인다. 하지만 이 문제는 대개 몇 개월 후에 확인할 수 있으므로, 차량을 페인트 한 직후에는 눈에 띄지 않는다.

- ① 작업대상
- ② 서페이스 / 프라이머
- ③ 베이스코트
- ④ 클리어코트
- A 퍼티
- B 색변짐 / 색바램

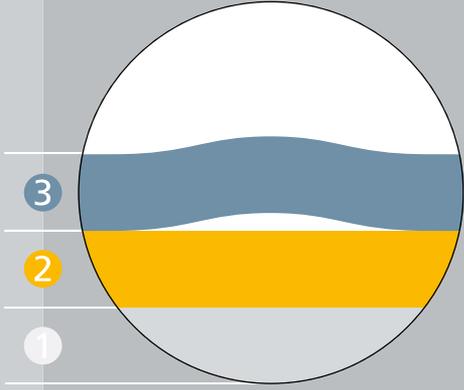
# 2 Blistering 부풀음

표면의 단일 지점 또는 전체에 작은 보조개 모양이 보이는 현상. 도막 사이에서 수분이나 불순물에 의해 발생하며, 즉시 나타나지 않는 경우가 많다. 발생된 부풀음을 하나 이상 샌딩하여, 문제가 발생한 도막을 확인해야 한다.

- ① 작업대상
- ② 서페이서 / 프라이머
- ③ 베이스코트

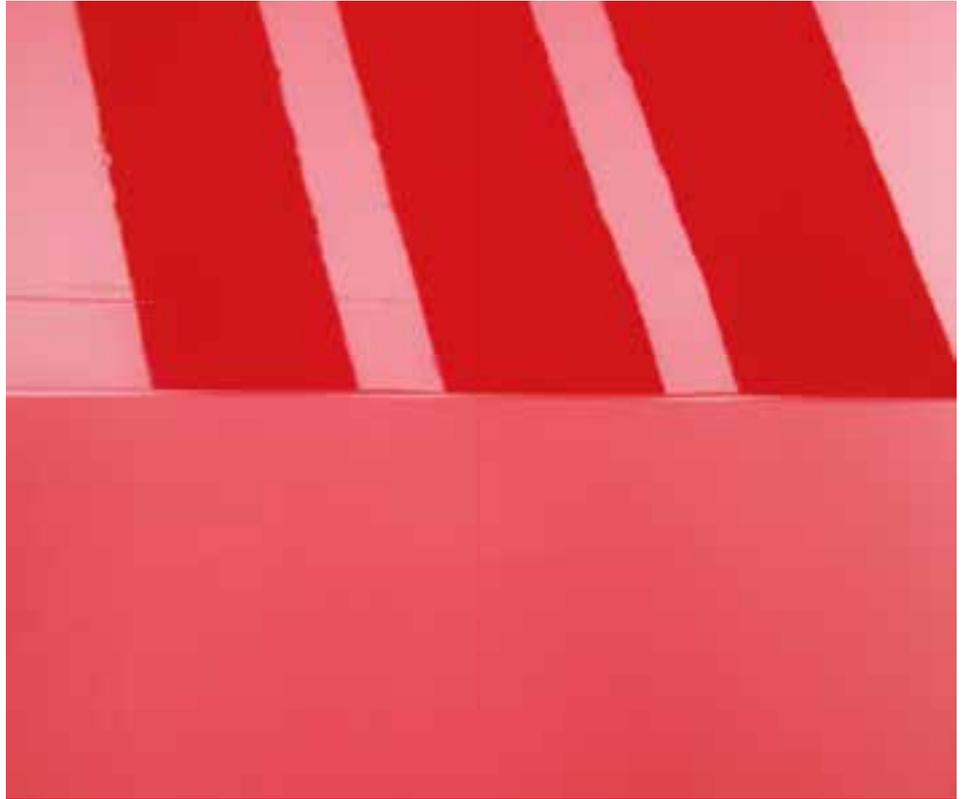
# 4 Chalking 백악화

자외선과 햇빛을 동반한 실외 노출로, 도막의 수지(레진)가 분해되는 현상.  
이는 최상부 도막에 분말가루 형태의 층이 생기고, 변색을 일으킨다.

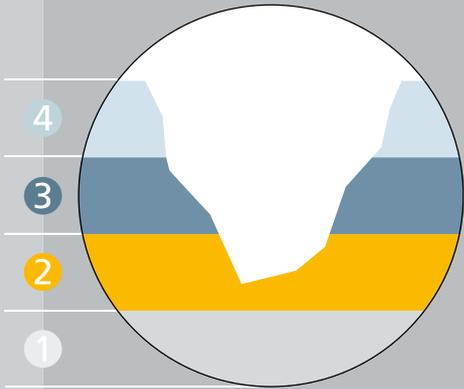
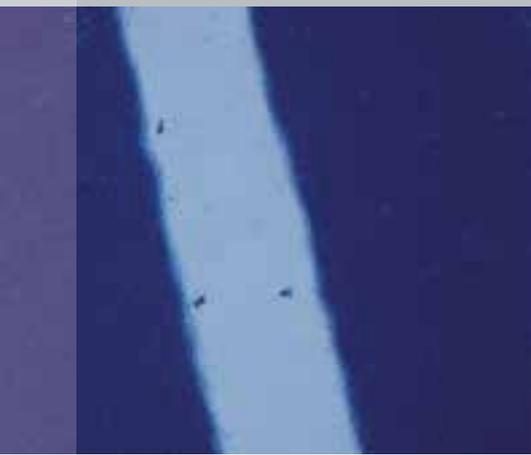
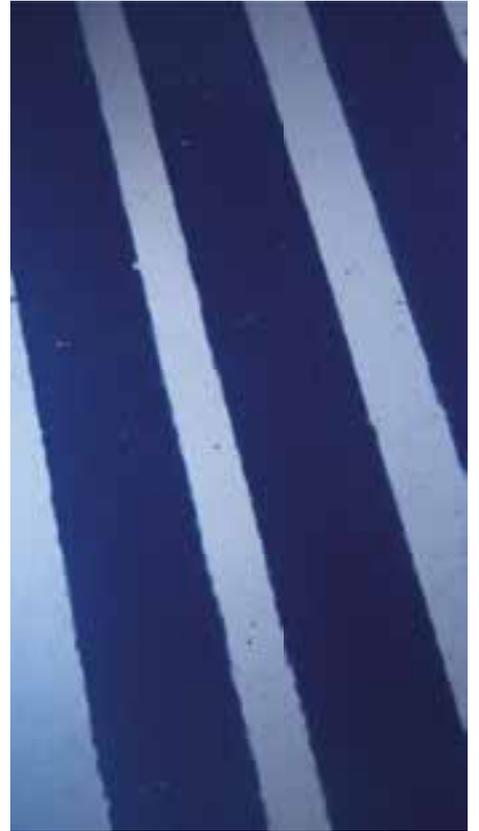
# 5 Chipping 작은 벗겨짐

하지층 또는 도장층에서 작은 조각들이 떨어져 나오는 현상. 이는 보통 차량의 앞부분에서 많이 나타나는데, 돌과 같은 이물질의 부딪힘에 의해서 발생된다.

- ① 작업대상
- ② 서페이스 / 프라이머
- ③ 베이스코트
- ④ 클리어코트

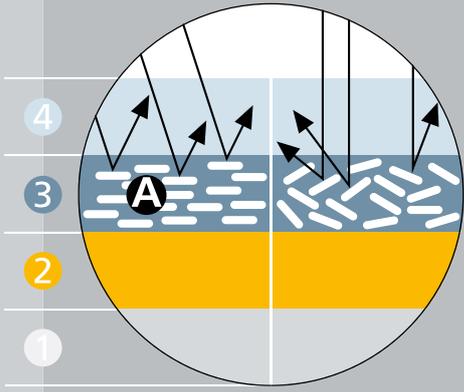
# 6 Clouding 흐림 Mottling 얼룩

더 밝거나 더 어두운 특정부분의 가시적인 색상 장애로, 도막 속 이펙트 안료의 색상방향 전환(플롭변화) 정도로 해석할 수 있는 현상.

흐림 또는 얼룩(반점)증상은 메탈릭이나 펄 등(이펙트)의 색상에서만 발생한다.

- ① 작업대상
- ② 서페이서 / 프라이머
- ③ 베이스코트
- ④ 클리어코트
- Ⓐ 메탈릭

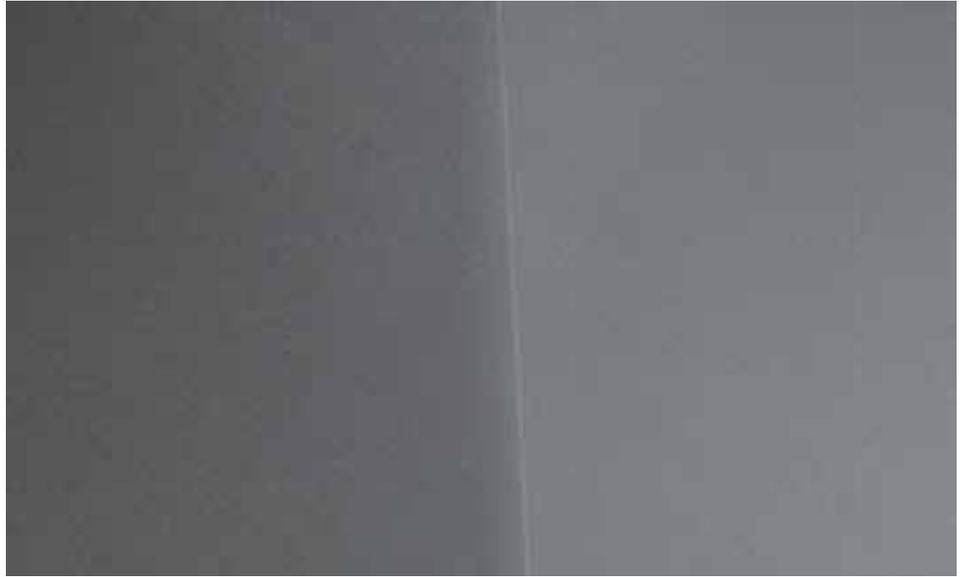
# 7 Colour 색차 difference

수리된 영역의 색상이 원래의 색상과 일치하지 않는 현상. 건조 과정에서 안료 분포가 불균등해지면서 색의 편차가 발생한다.

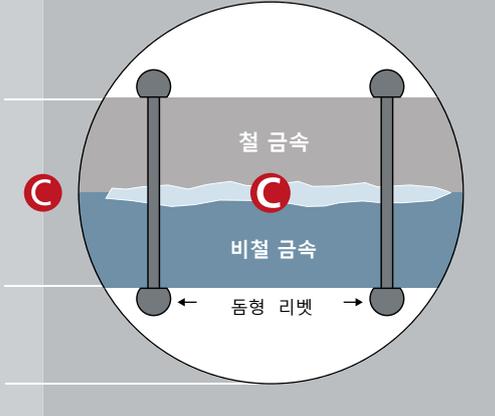
# 8 Contact corrosion 접촉부식

서로 다른 두 가지 금속이 맞닿아 장착되어, 그 사이에 전류가 흐른 결과, 상대적으로 연한 금속이 점점 약해지고 부식이 시작되는 현상

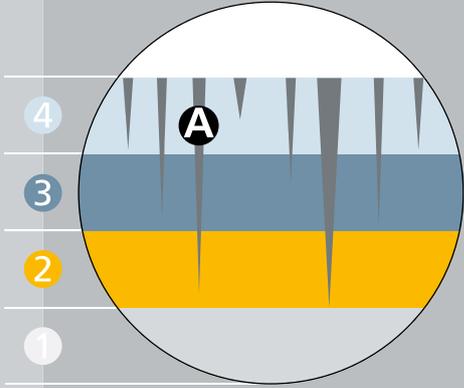
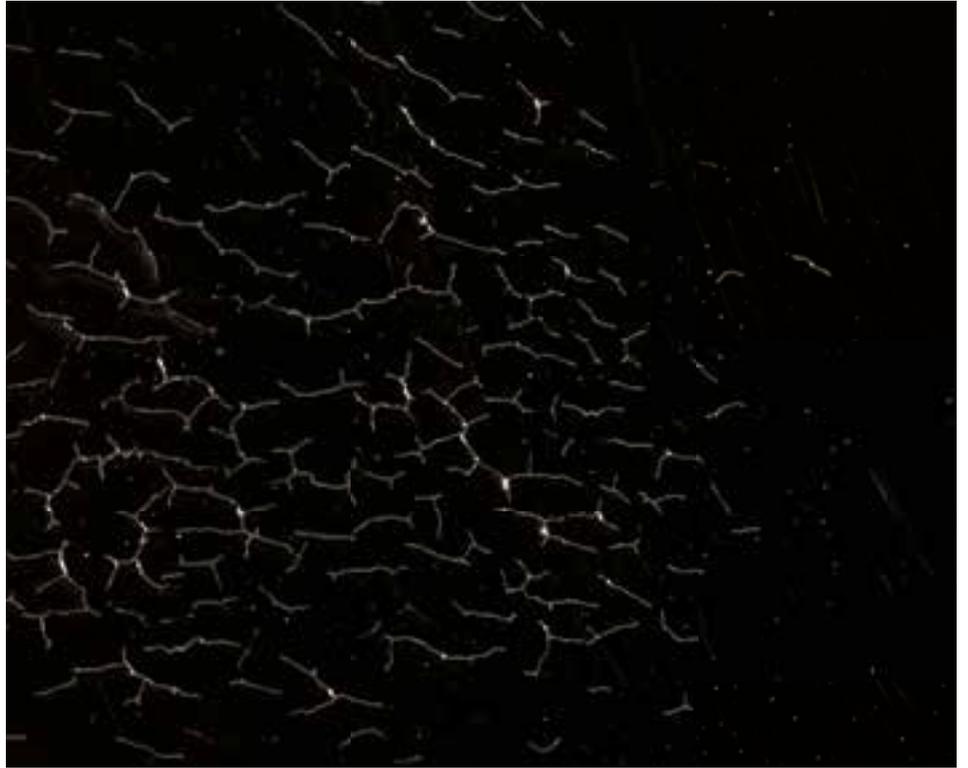
# 9 Cracking 균열

일정 시간 경과 후, 적용된 도장에 갈라짐(균열)이 나타나는 현상. 균열의 위치는 도장층에 주는 영향(내려감)의 정도를 결정한다.

- ① 작업대상
- ② 서페이서 / 프라이머
- ③ 베이스코트
- ④ 클리어코트
- Ⓐ 균열

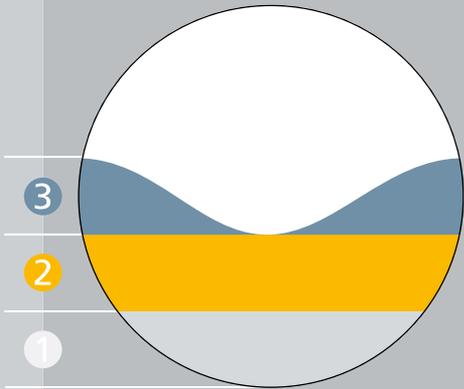
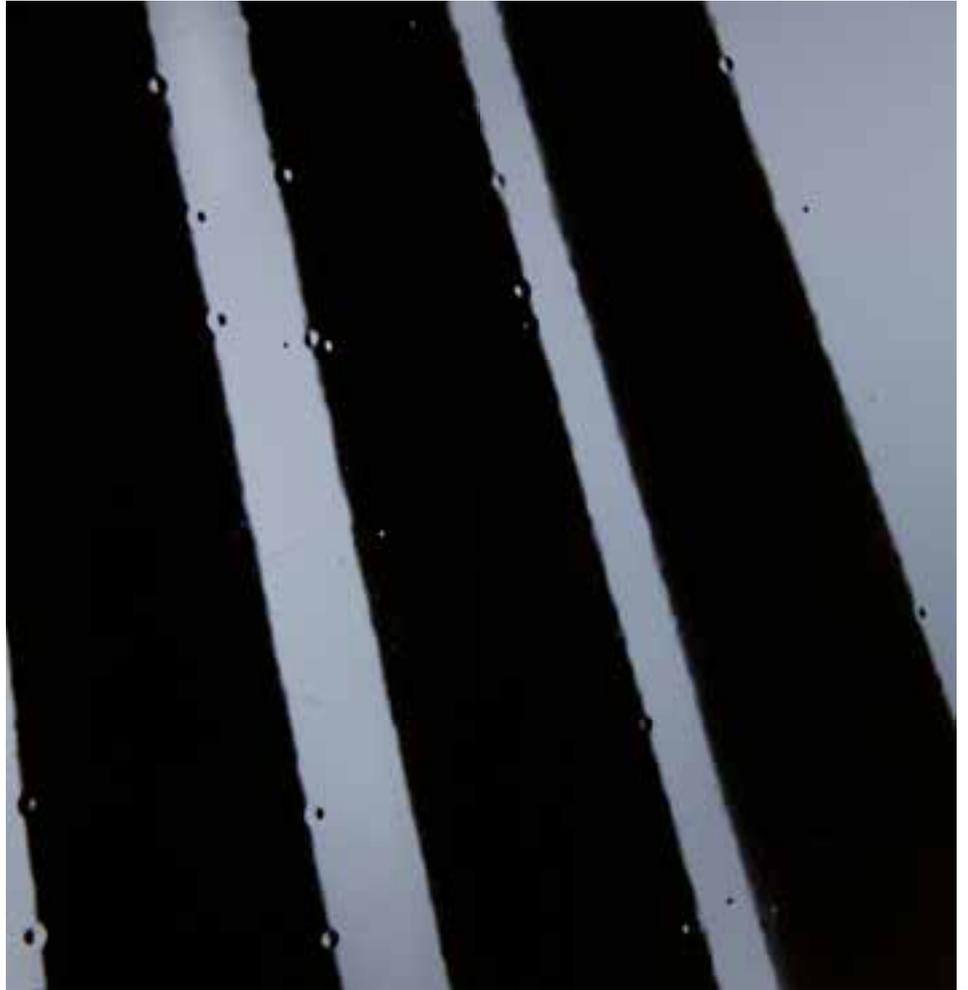
# 10 Cratering

도장 표면에 국소 함몰(구멍)부위가 점형태로 발생되는 현상. 파임 부분의 맨아래(바닥) 부분에, 서로 다른 색의 프라이머/서페이스 또는 그 아래 하지층까지 드러날 수도 있다. 이는 페인트(도막층)를 밀어 내는 표면 장력에 의해 발생하는 경우가 대부분이다.

- ① 작업대상
- ② 서페이스 / 프라이머
- ③ 베이스코트

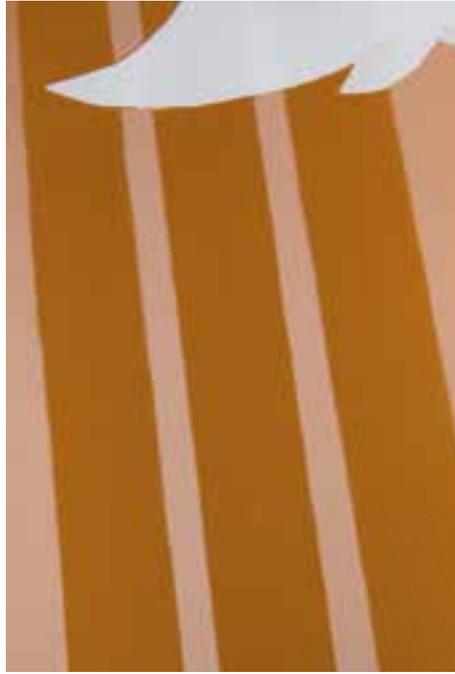
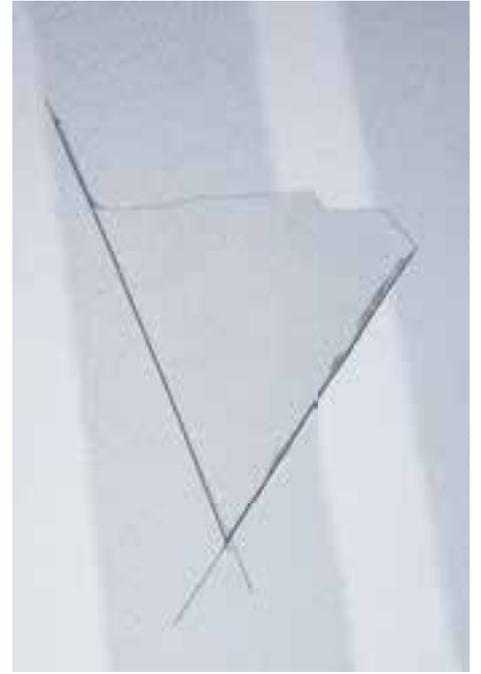
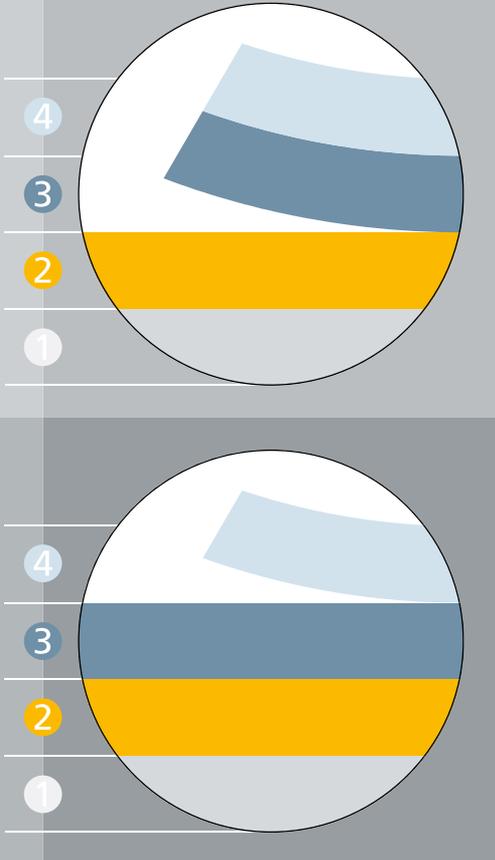
# 1 Basecoat substrate

벗겨짐(박리)의 두 가지 모습:

- 적용대상에서 도막 전체가 떨어져 나오는 현상
- 베이스코트에서 클리어코트가 떨어져 나오는 것과 같이, 도막층 간의 벗겨짐 현상

- ① 작업대상
- ② 서페이스어 / 프라이머
- ③ 베이스코트
- ④ 클리어코트

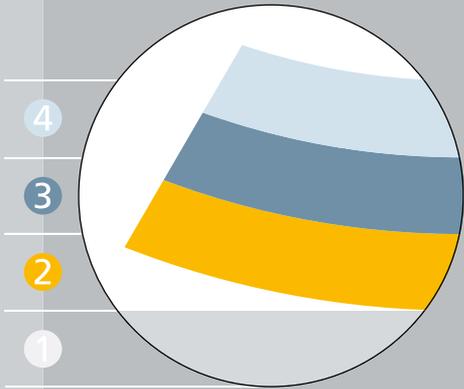
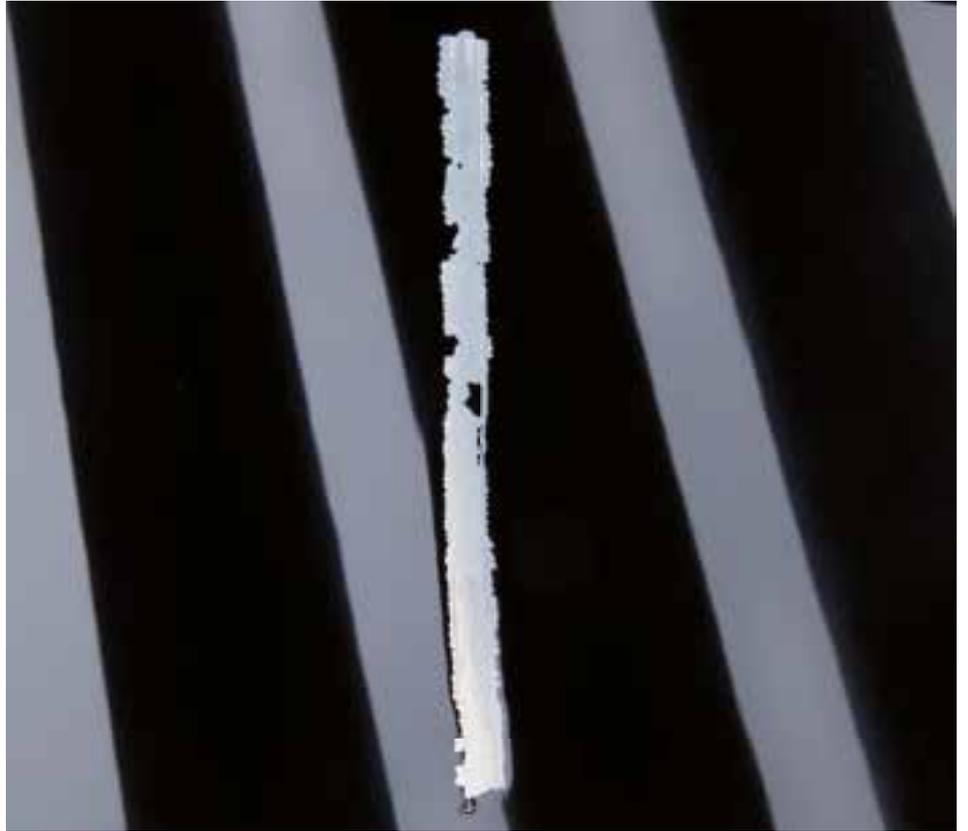
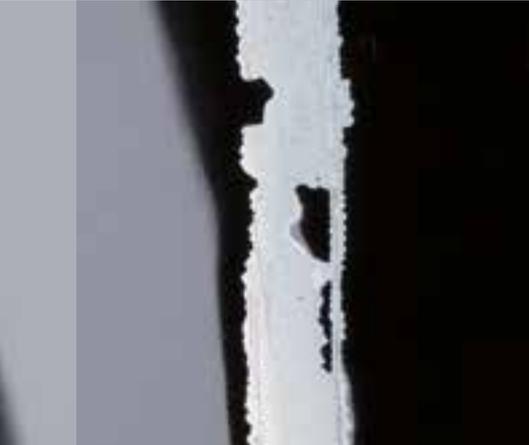
# 12 Complete Paint System Delamination:

전체 도장층 또는 다양한 도막층의 접착력이 상실되는 현상. 즉각적으로 발생할 수도 있고 시간이 지남에 따라 발생할 수도 있다.

- ① 작업대상
- ② 서페이스 / 프라이머
- ③ 베이스코트
- ④ 클리어코트

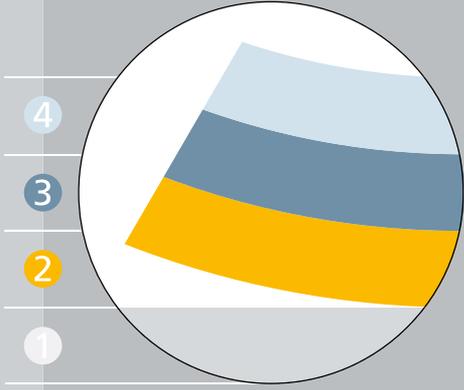
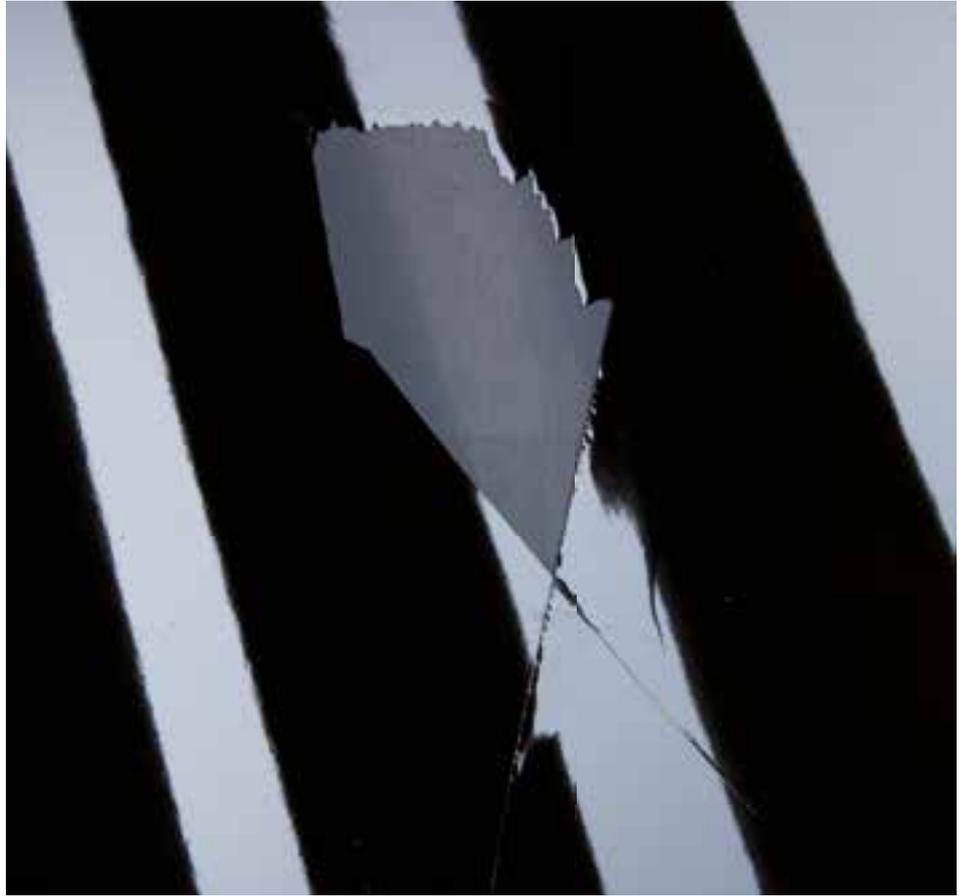
# 13 Peeling Poor adhesion on plastic parts

접착력 상실은 즉각적으로 발생할 수도 있고, 시간이 지남에 따라 발생할 수도 있는 문제이다.

- ① 작업대상
- ② 서페이서 / 프라이머
- ③ 베이스코트
- ④ 클리어코트

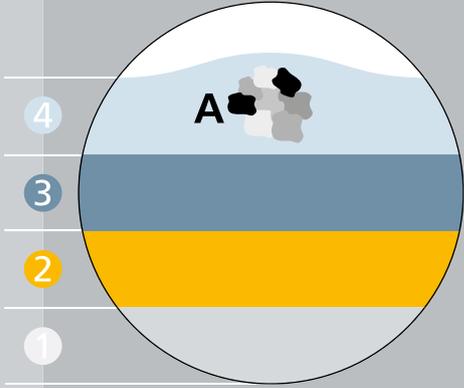
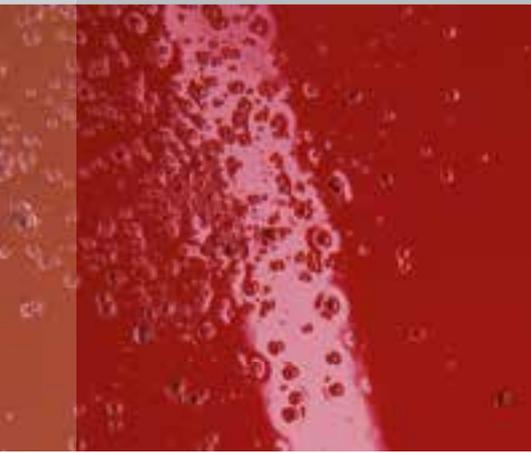
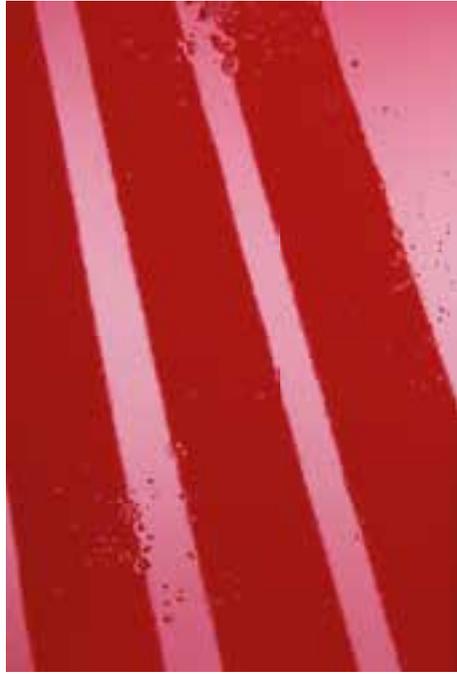
# 14 Dust inclusion contamination

먼지 또는 오염물이 젖은 도막 속으로 들어가서, 건조된 도막 속에 고착된 현상

- ① 작업대상
- ② 서퍼라이서 / 프라이머
- ③ 베이스코트
- ④ 클리어코트
- A 먼지

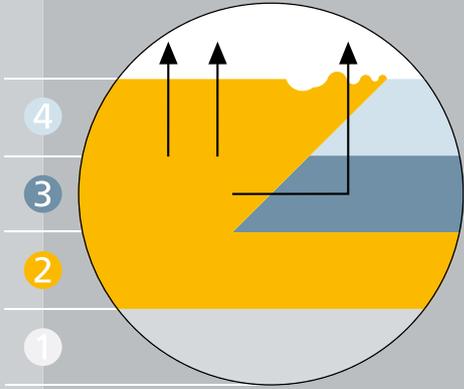
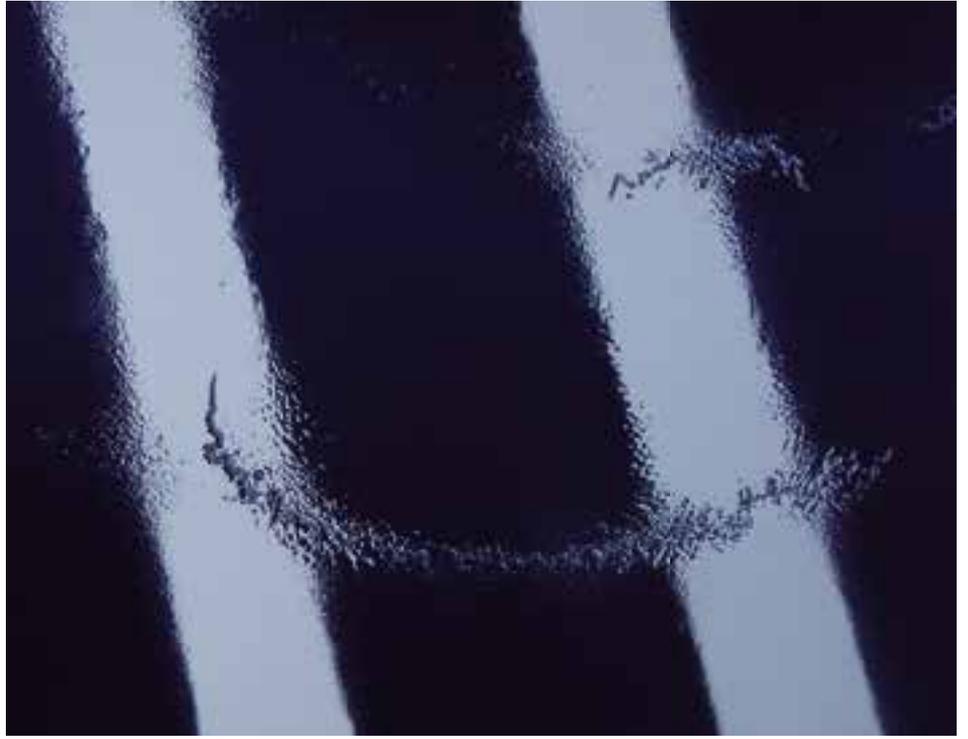
# 15 Edge mapping

이전 도막(층)의 가장자리가 후 도막(탑코트)에서 보이는 현상. 어떤 경우는 샌딩 스크래치가 보여 지기도 한다.

- ① 작업대상
- ② 서페이서 / 프라이머
- ③ 베이스코트
- ④ 클리어코트

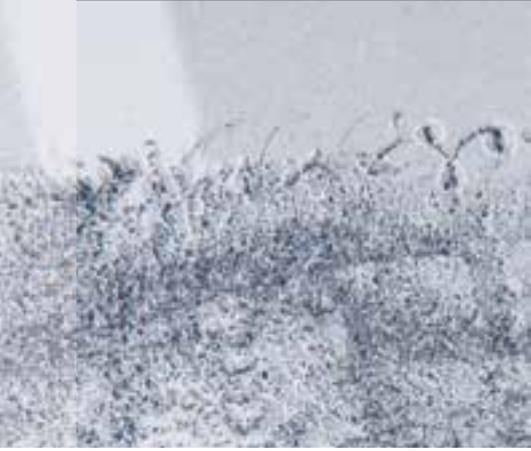
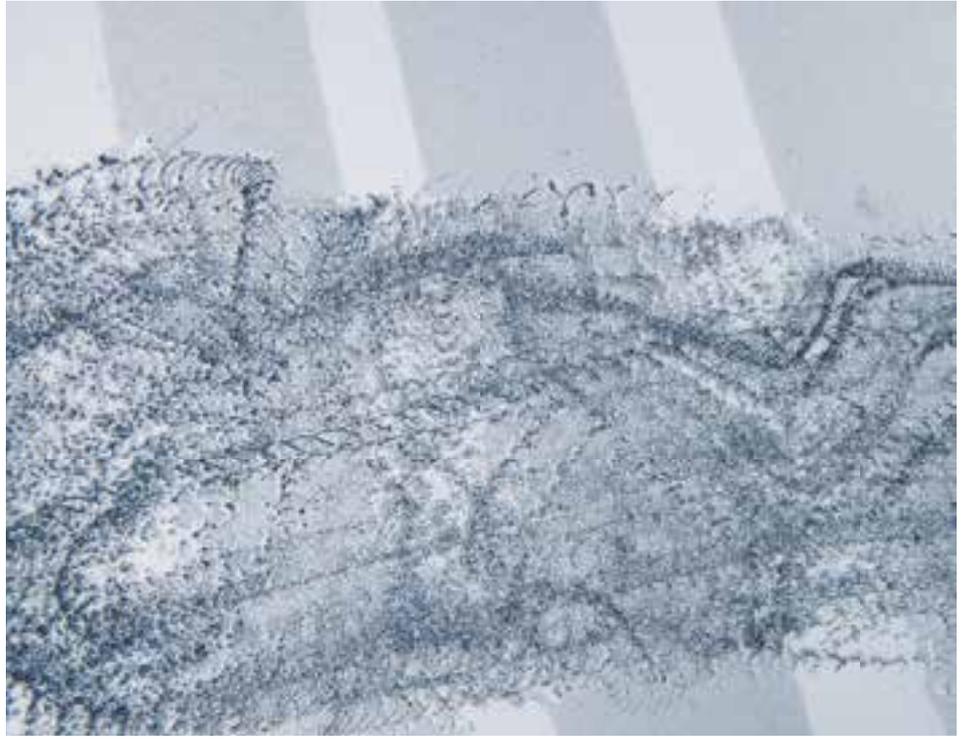
# 17 Furry plastic 펠리 플라스틱

플라스틱 적용대상에 도포 직후, 도장층 전체에 걸쳐서 작은 머리 카락이 나온 것처럼 보이는 현상. 시간이 지날 수록 마치 털과 같은 형상으로 보여 진다.

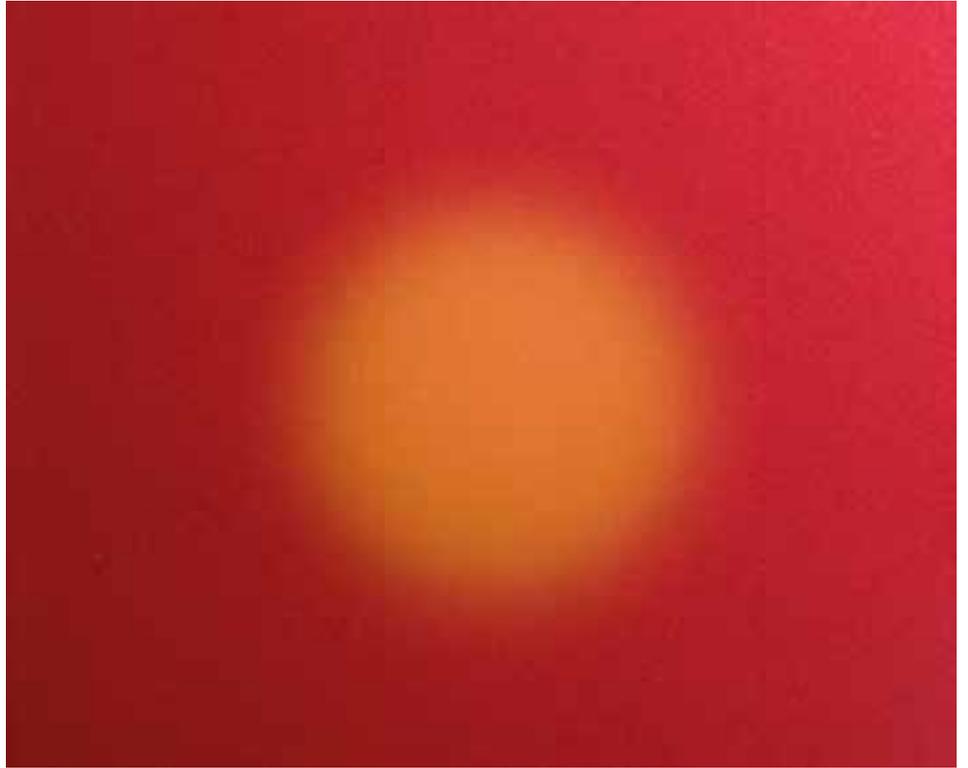
## 불충분한 은폐

상부 코트에서 이전(하부) 코트가 보이는 현상.  
가장자리 또는 굴곡이 있는 부분에서, 스프레이가 미처 도달하지 못해 발생하는 경우가 많다.

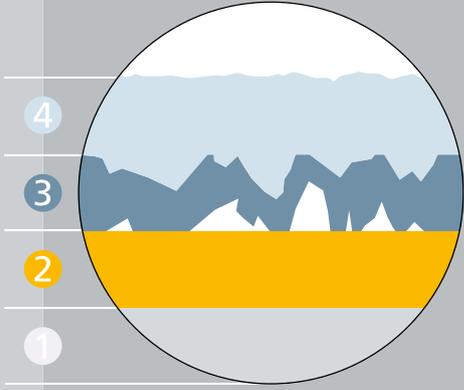
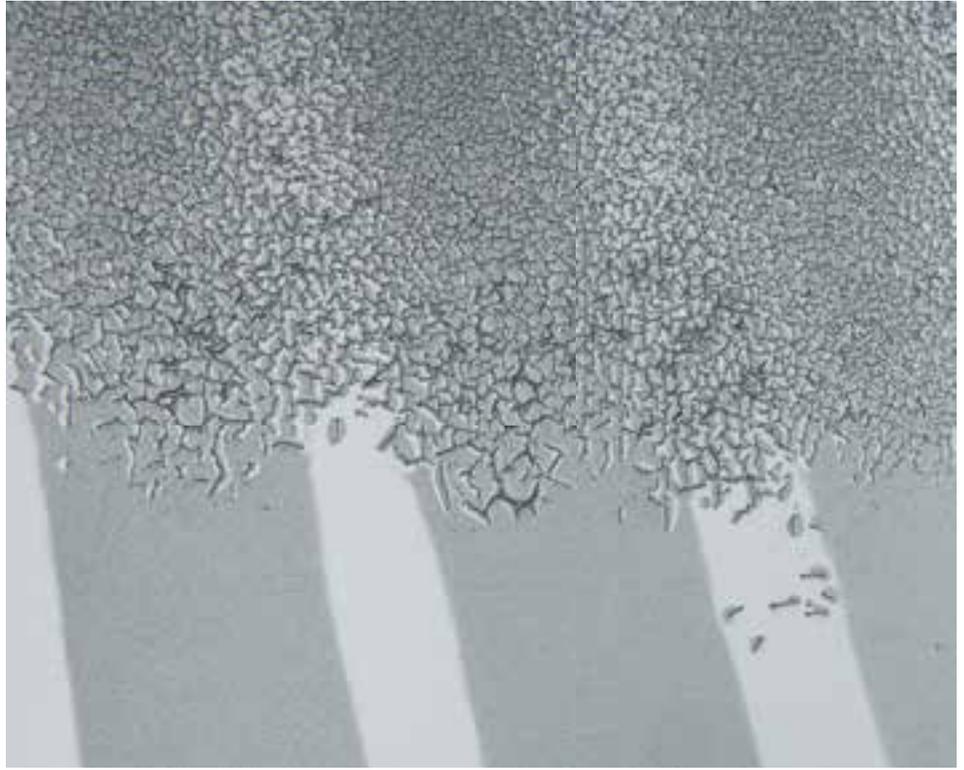
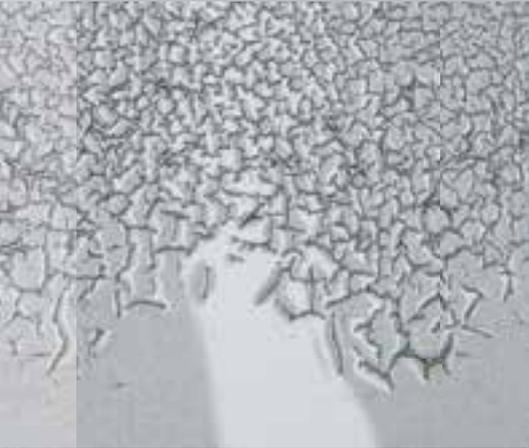
# 19 Pickling Frying Lifting 리프팅

이전 도막층의 부분적인 용해로 인하여, 상부 도막층 스프레이 중에 발생하는 팽창 또는 들림 현상

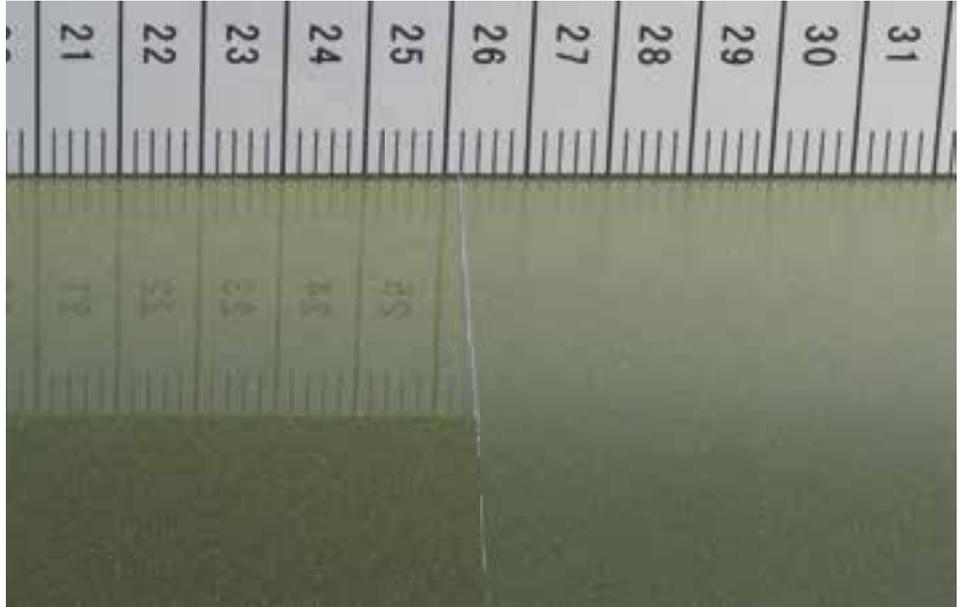
# 20 Low gloss 광택 부족

새 작업이 완료된 적용대상의 광택 수준이 기대에 못 미치는 현상

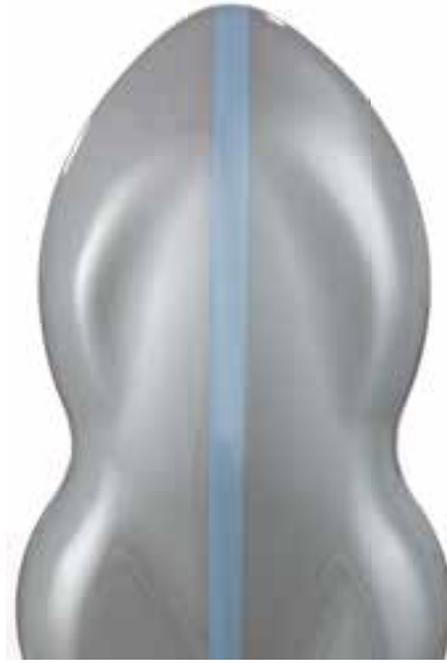
Daylight 자연광

자연광 아래에서 잘 맞는 두 색상이, 인공광(은은한 가로등) 아래서는 완전히 달라 보일 수 있다.

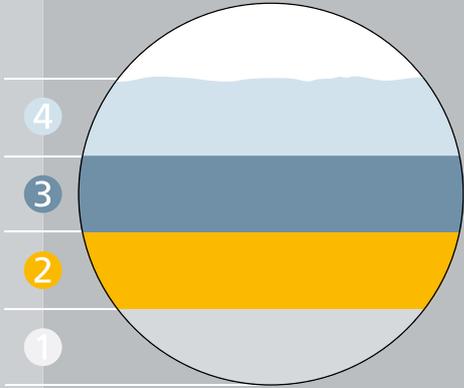
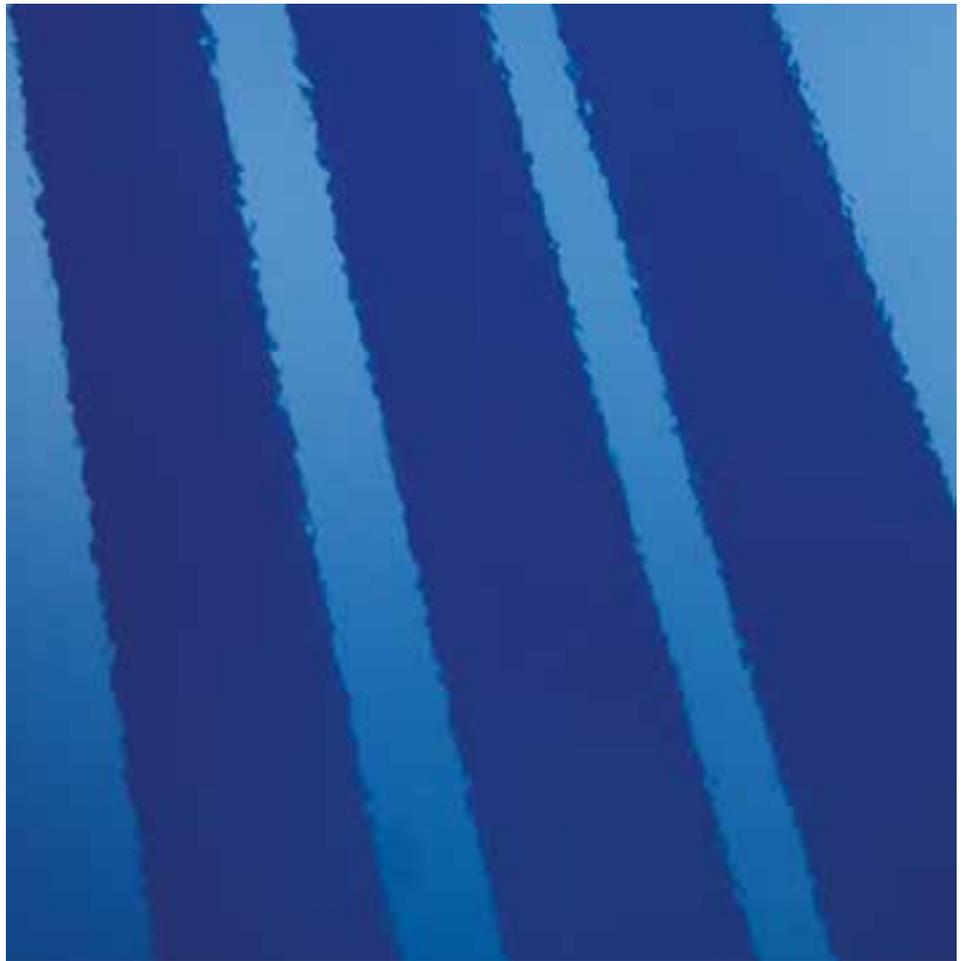
# 22 Orange peel 귤껍질 현상

갓 칠해진 대상의 전체적인 흐름이 좋지 않고, 도장면이 마치 귤껍질처럼 보이는 현상.

- ① 작업대상
- ② 서페이서 / 프라이머
- ③ 베이스코트
- ④ 클리어코트

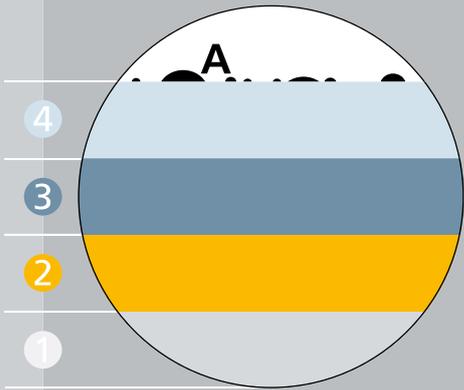
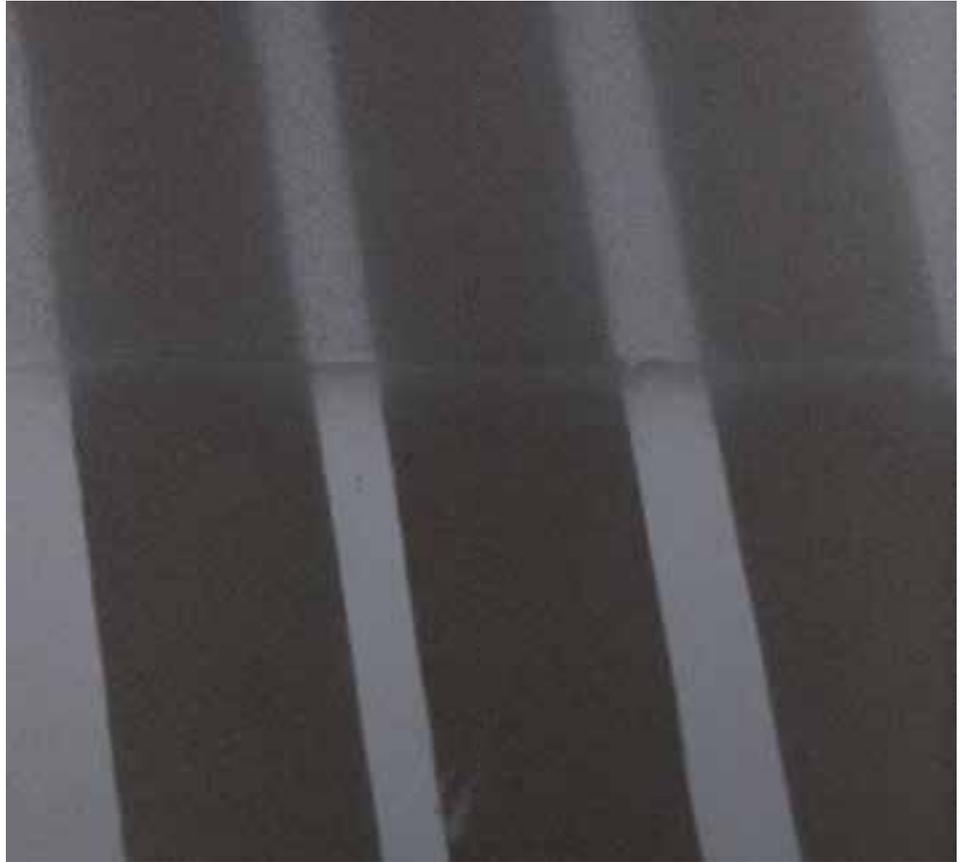
# 23 Overspray

도포 단계의 젖은 면에 더이상 흡수되지 못해 생겨난 작은 방울들과, 건조하게 흩뿌려진 미세한 스프레이 입자로 인한 현상.

모래 같은 거침과 마른 페인트 입자가 최상부 도막면에 보여짐으로 인한 소광이 나타날 수 있다.

- ① 작업대상
- ② 서페이스 / 프라이머
- ③ 베이스코트
- ④ 클리어코트
- A 오버스프레이(날림)

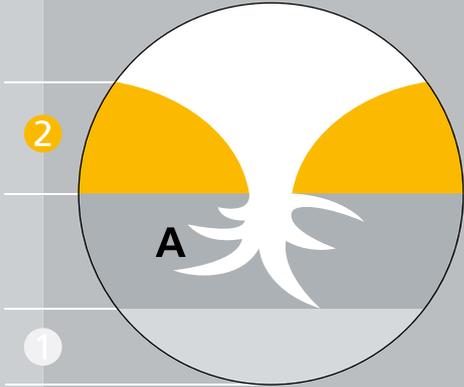
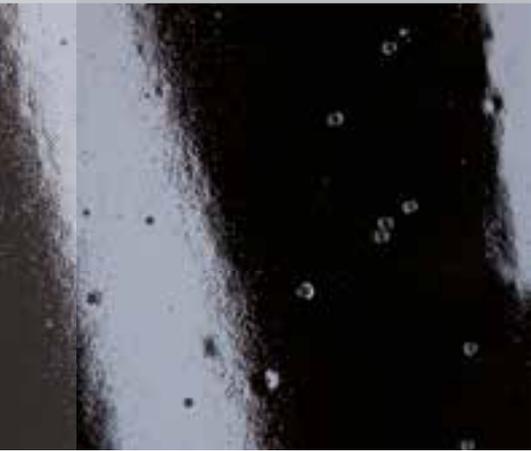
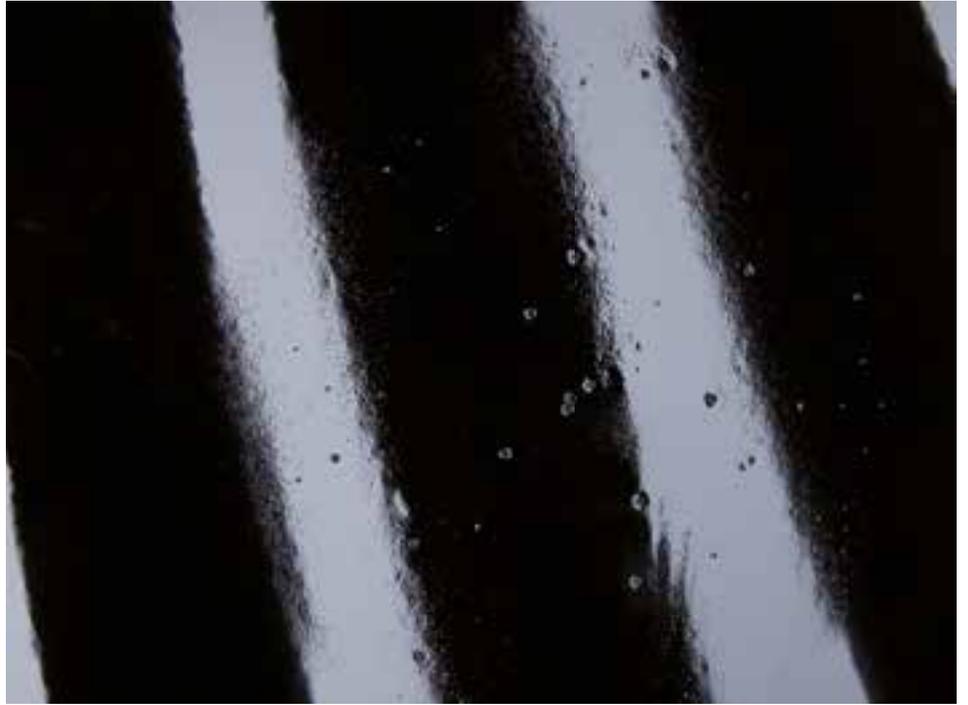
# 24 Pinholes 핀홀

표면에 대략 0.5mm / 0.2inch 의 작은 구멍이 보이는 현상.  
보통은 바디필러(퍼티)를 믹싱 또는 적용할 때 공기가 갇히기(유입) 때 문이며, 구멍이 발생된 도막층은 그 구멍을 통해서 확인이 가능하다.

- ① 작업대상
- ② 서퍼이서 / 프라이머
- A 퍼티

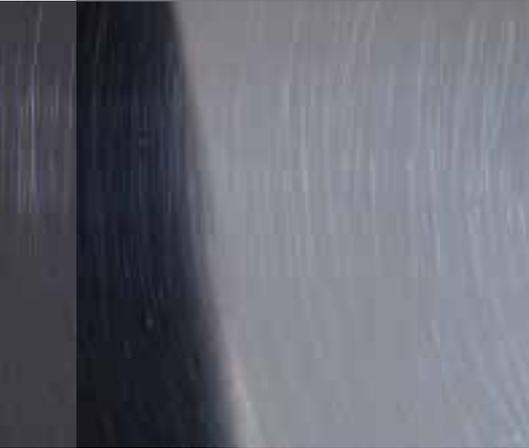
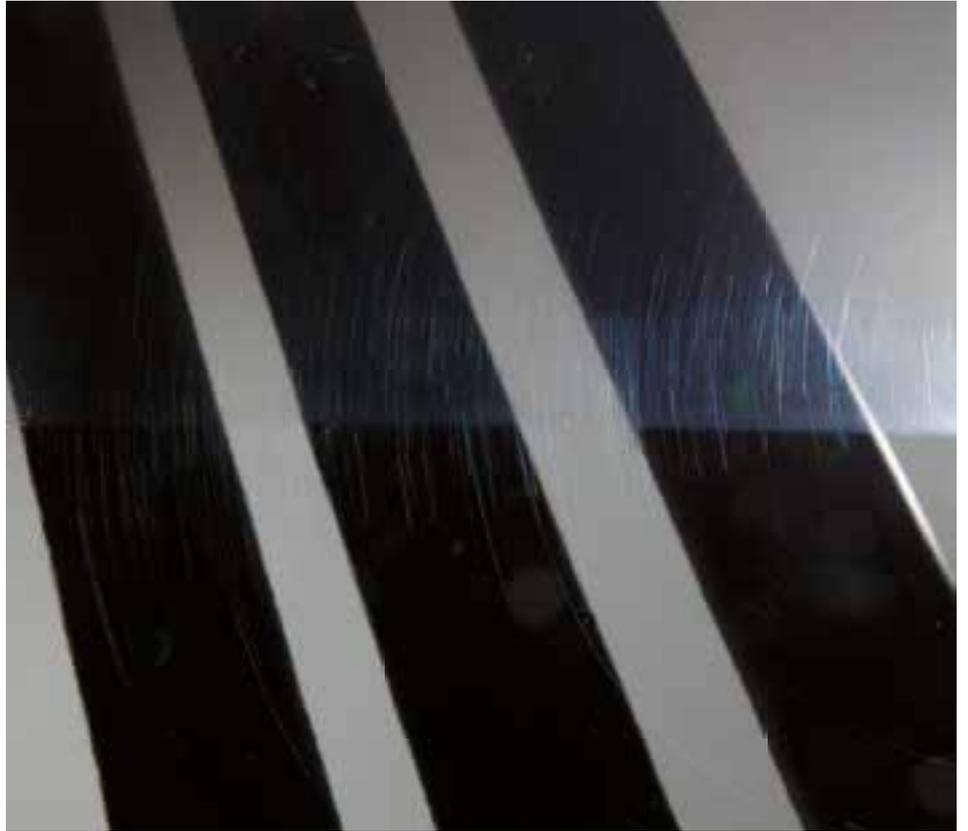
# 25 Polishing marks

매우 미세한 자국이나 선형의 흔적이 보이는 현상.  
광택천이나 광택제로 말미암아, 소광 등의 흐린 외관이 형성된다. 간혹 거미줄 모양으로 나타나기도 한다.

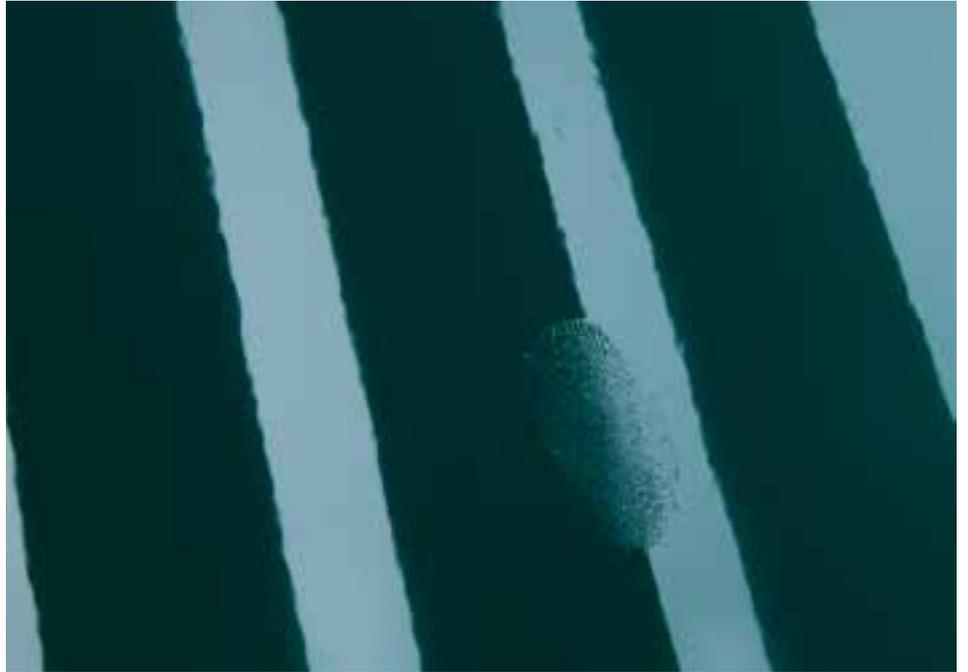
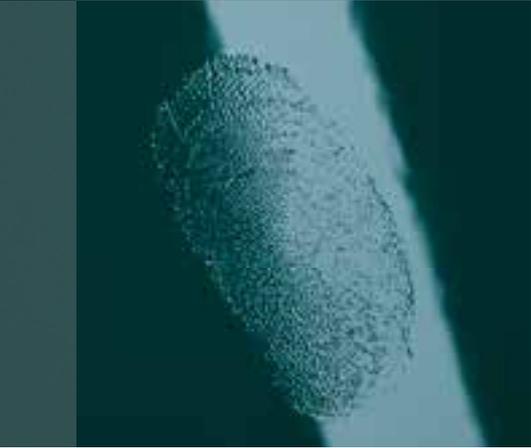
# 26 Poor through hardening 경화불량

바디필러 또는 도막층이 경화되지 않아서 손가락이나 손톱에 의해 쉽게 변형되는 현상.

일반적으로 2액형 폴리우레탄 페인트가 올바르게 적용된 경우, 20°C (68°F) 에서 2주 정도 후에 최적의 경도를 얻을 수 있다.

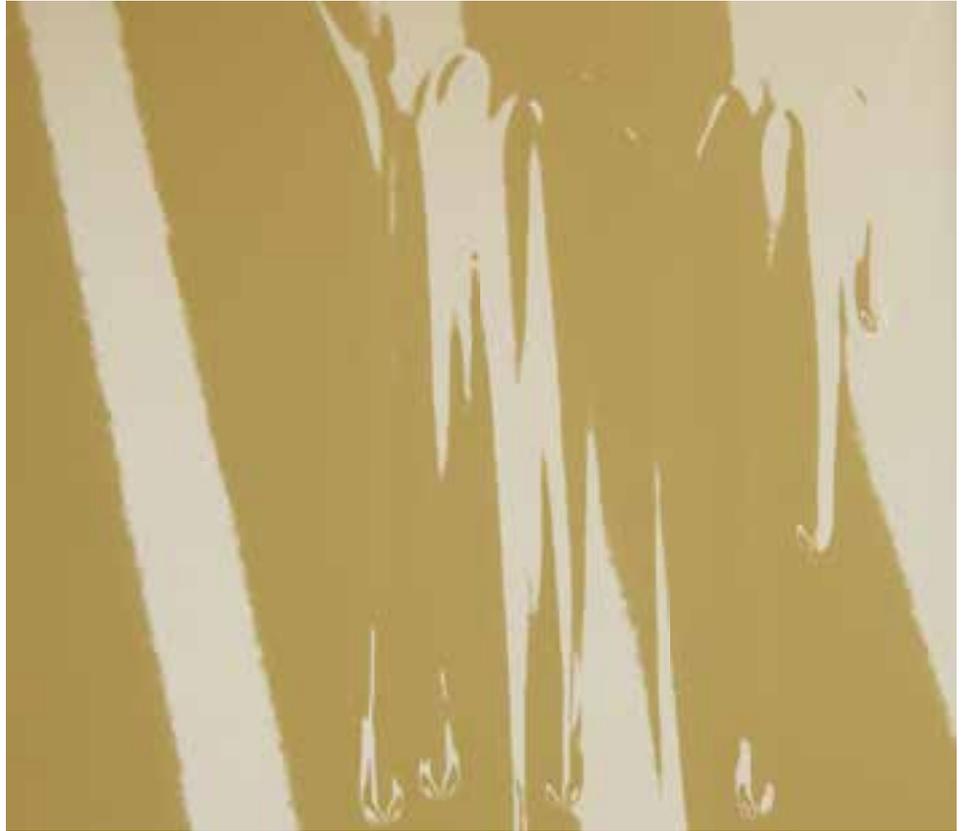
# 27 Runs 흐름

도료(페인트)가 더 이상 표면에 균일하게 부착되지 않고, 중력으로 인해 아래쪽으로 흐르는 현상. 방울이 되어 맺힘, 물방울 형태의 흐름, 또는 극단적인 경우 커튼의 형태로 흐름이 나타난다.

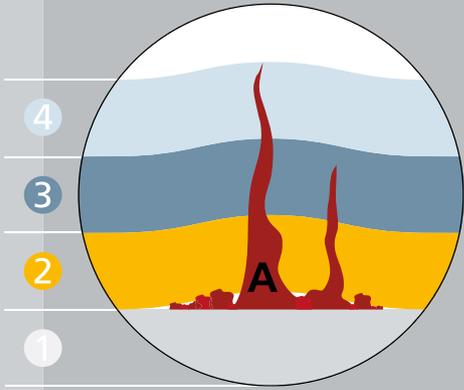
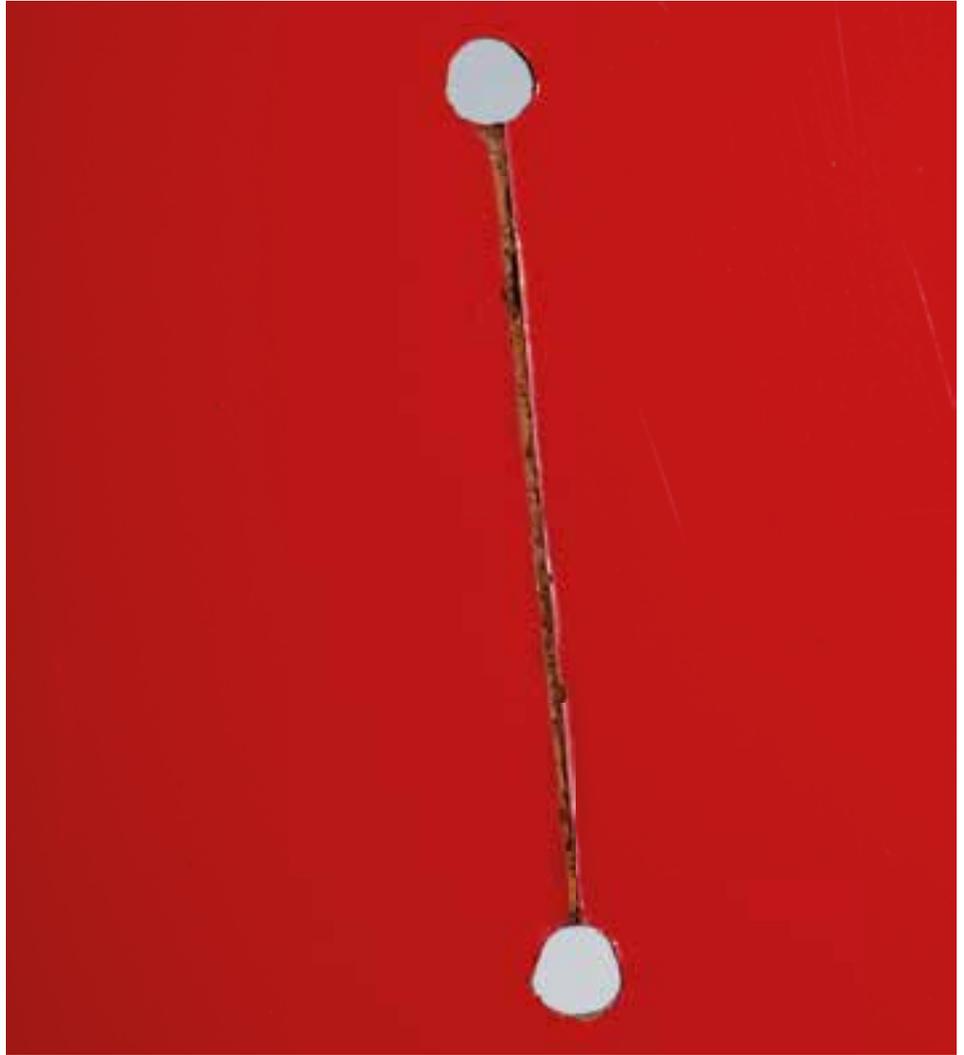
# 28 Rust Corrosion 녹 그리고 부식

도막(층) 아래 갈색(강철)녹 과 흰색(알루미늄)녹 이 보여지는 현상. 불규칙한 거품 모양, 기포 모양, 거미줄 모양, 그리고 다른 재미있는 모양의 패턴들로 보여진다.

- ① 작업대상
- ② 서페이스 / 프라이머
- ③ 베이스코트
- ④ 클리어코트
- A 녹 / 부식

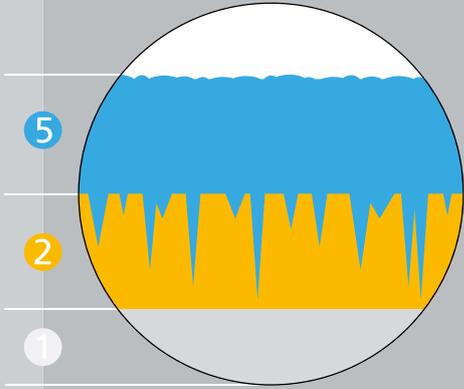
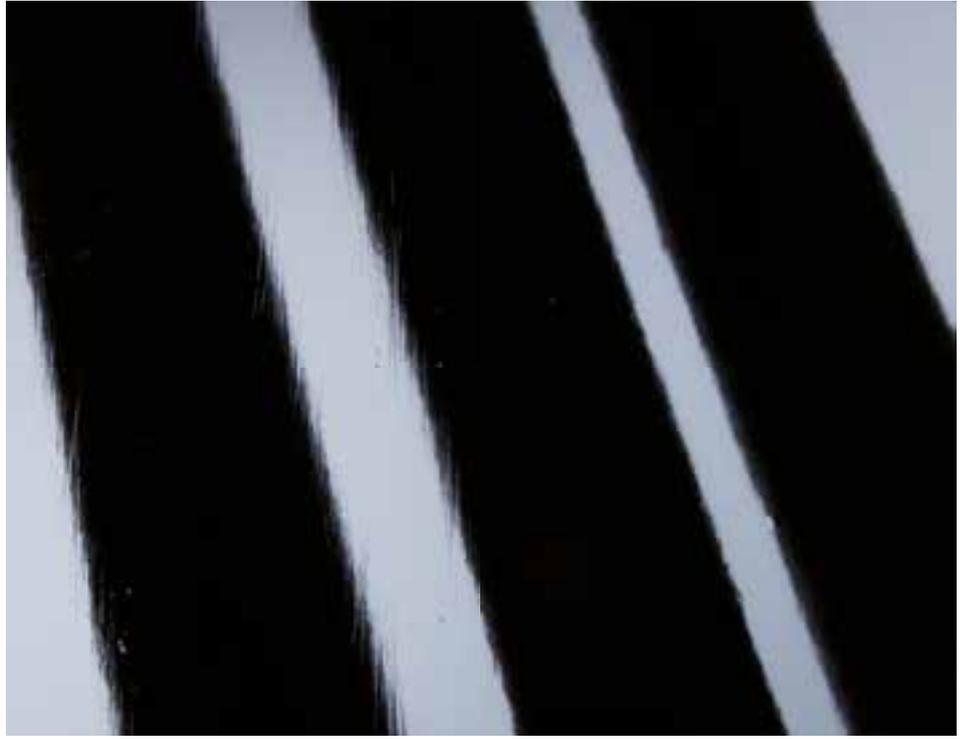
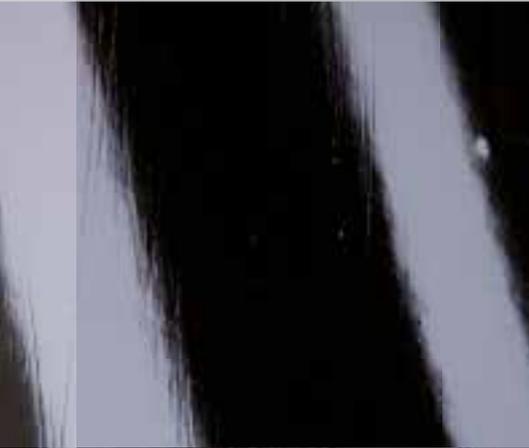
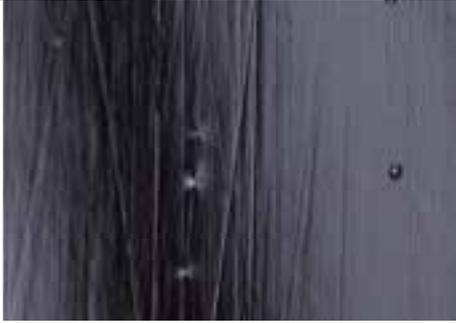
# 29 Sanding marks 샌딩 자국

도장 직후 또는 일정시간 경과 후에, 원형 또는 무작위의 패턴들이, 미세하거나 거친 스크래치로 남아서, 상부 코트 위에 보여지는 현상.

- ① 작업대상
- ② 서페이서 / 프라이머
- ⑤ 탑코트
