# 도막 결함의 원인 및 대책

## 코팅 결함의 방지와 수리

이 책자는 가장 일반적인 36가지 코팅 결함의 원인을 설명하고 있습니다. 이를 인식하고 예방하는데 도움이 되시길 바라며, 결함이 발생되었을 경우를 대비하여 수리하는 방법을 첨부합니다.

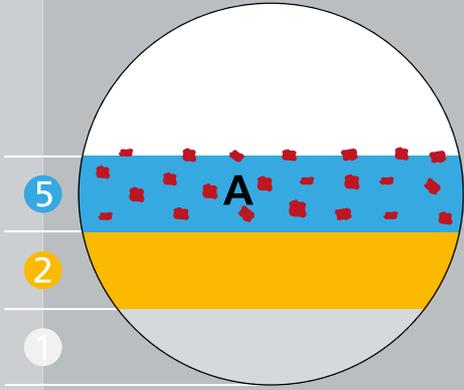
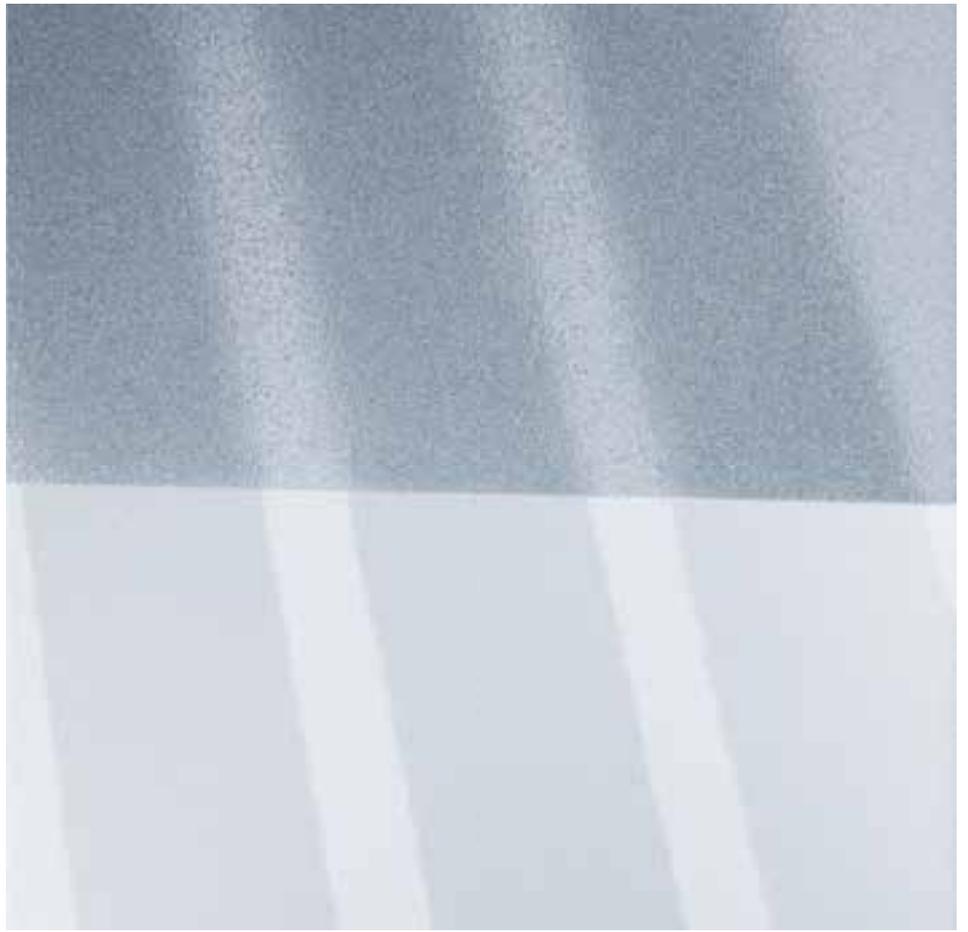
# 30 Seeding 작은 돌기

다양한 모양과 크기의 고체 입자가, 상부 도막 전체에 고루 퍼져 있는 현상

- ① 작업대상
- ② 서페이서 / 프라이머
- ⑤ 탑코트
- A 녹 / 부식

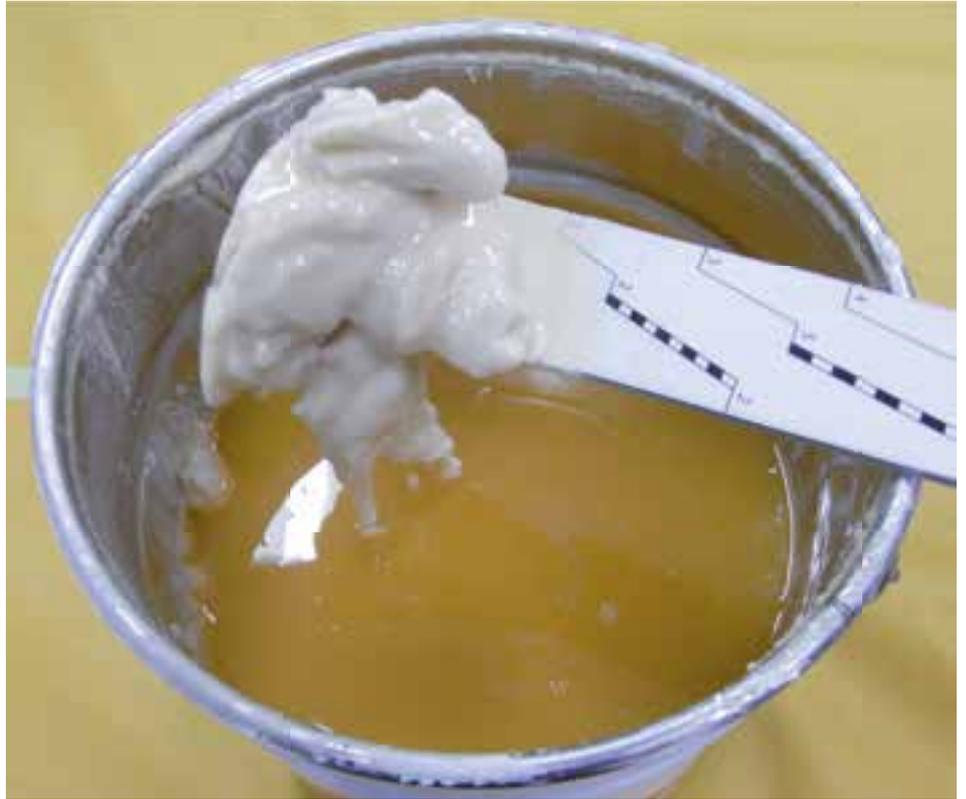
# 31 Settlement 침전

안료가 결합제로부터 분리되어, 용기의 바닥으로 가라앉아 단단히 달라 붙어 버리는 현상.  
대부분의 페인트는 안료의 결합체인데, 이를 가만히 둔 채로 저온에서 장기간 보관할 경우에 생기는 문제이다. 즉, 더 이상 균일(균질)한 혼합물을 얻을 수 없는 상태이다.

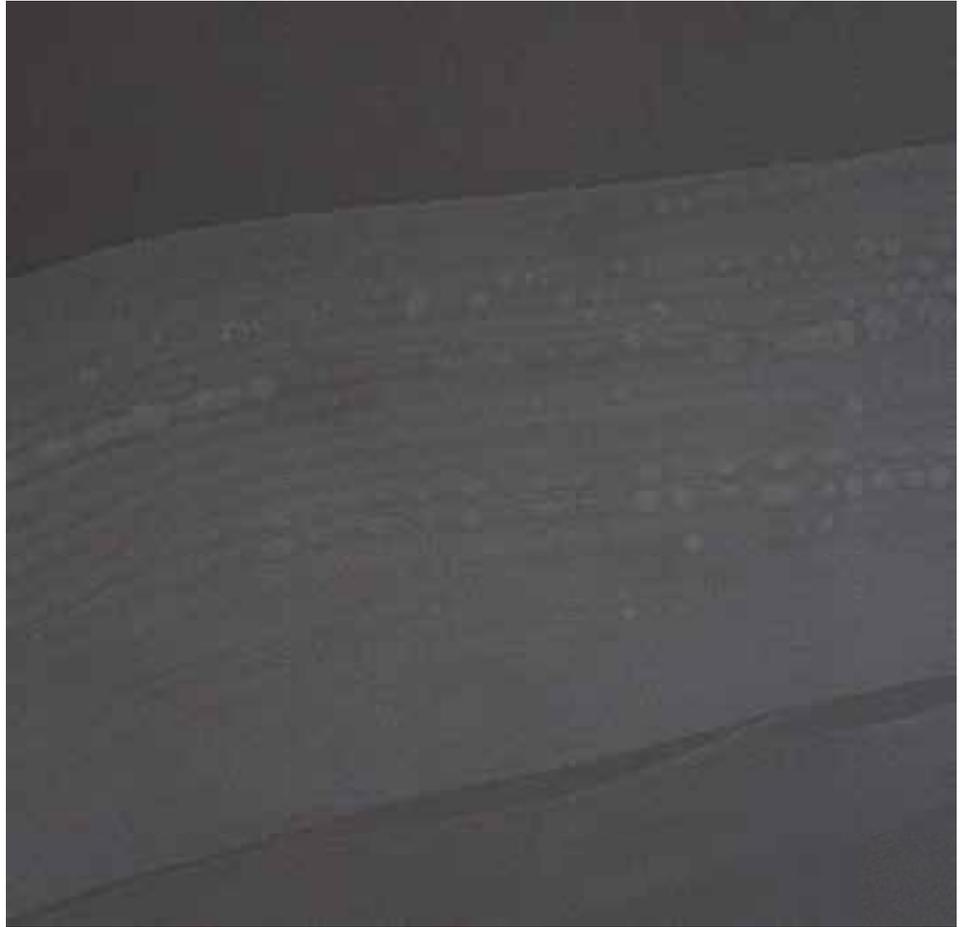
# 32 얼룩 Smear marks

도장면에 닦고 문지른 자욱 또는 국지적으로 발생된 작고 오목한 점이나 구멍들이 보여지는 현상. 구멍의 아래부분으로는 대상의 하부 적용면이 보일 수 있고, 아마 프라이머/ 서페이스/ 하지 등 다른 색상일 것이다. 보통은 수용성탈지제가 완전히 닦이지 않아서 발생된다.

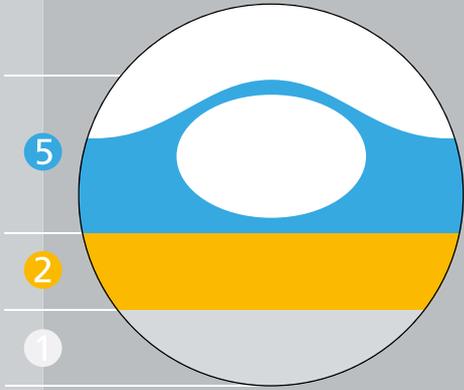
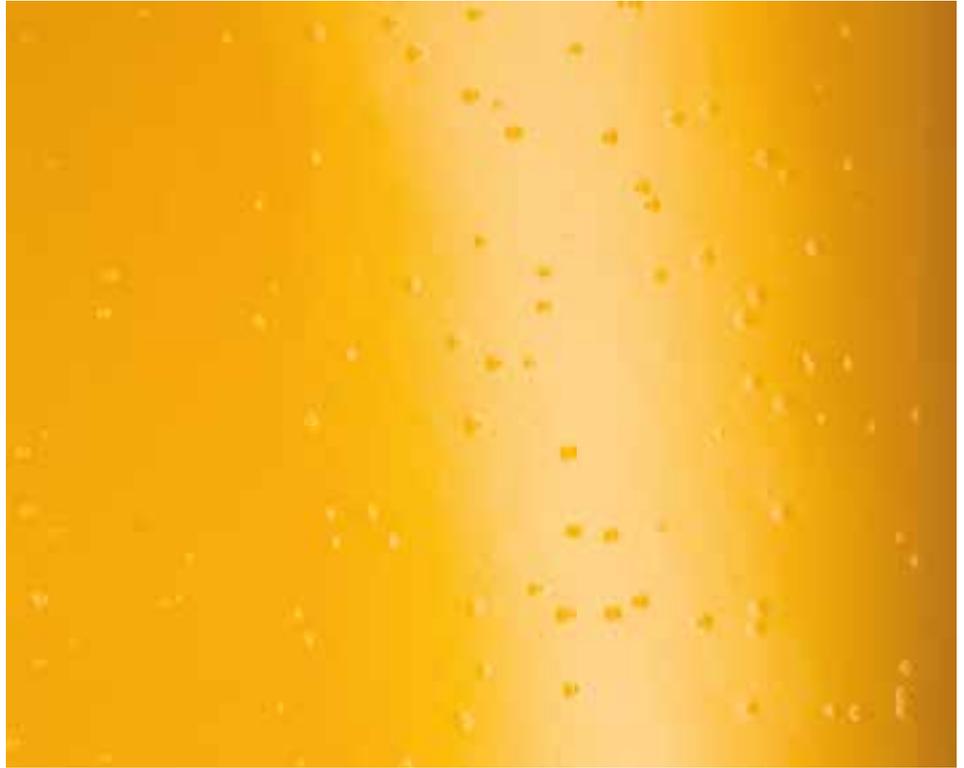
# 33 Solvent popping

작은 기포들이 터진 듯 물집(수포) 모양이 보이는 현상.  
건조된 표면의 하부에, 미처 건조되지 못하고 갇힌 솔벤트의 영향이다.

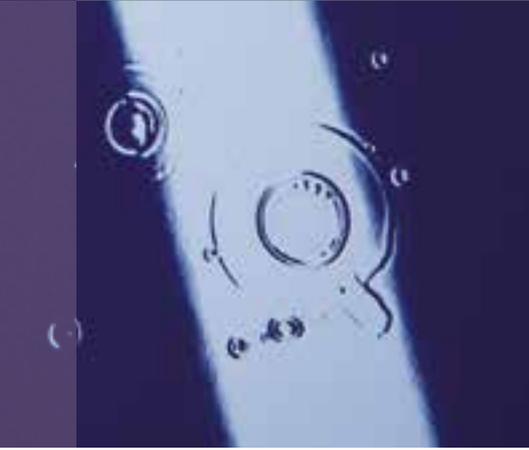
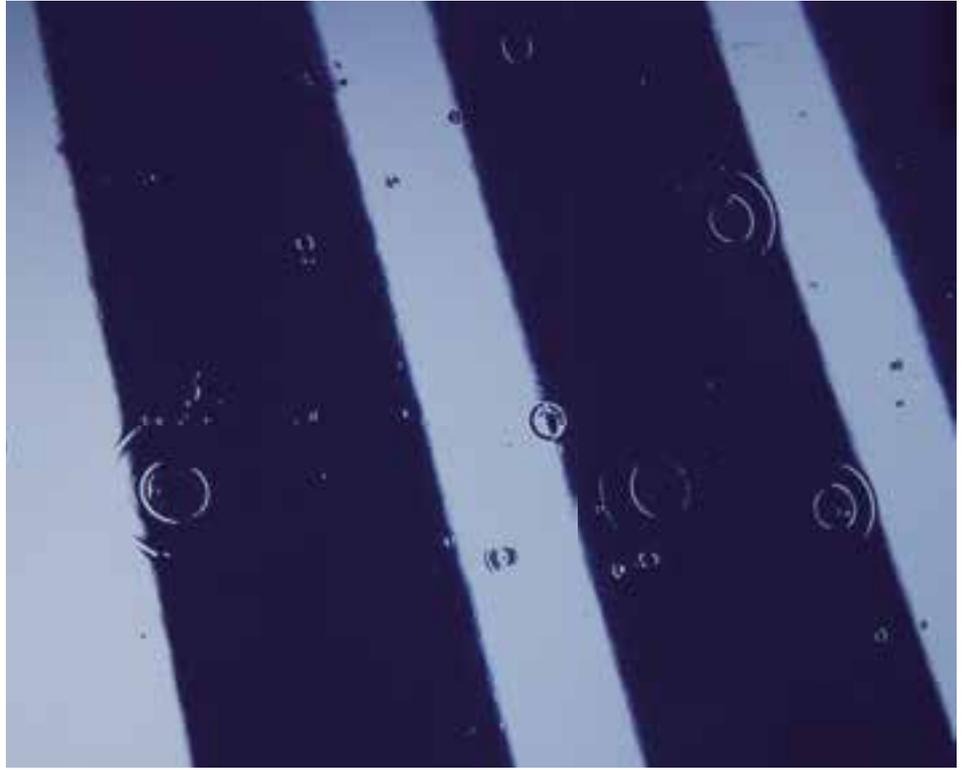
# 35 Water spotting 물 얼룩

페인트 표면 위로 하얀색 원형이 보여지는 얼룩 현상.  
일반적으로 갓 칠해진 도막의 표면에 주로 발생한다.

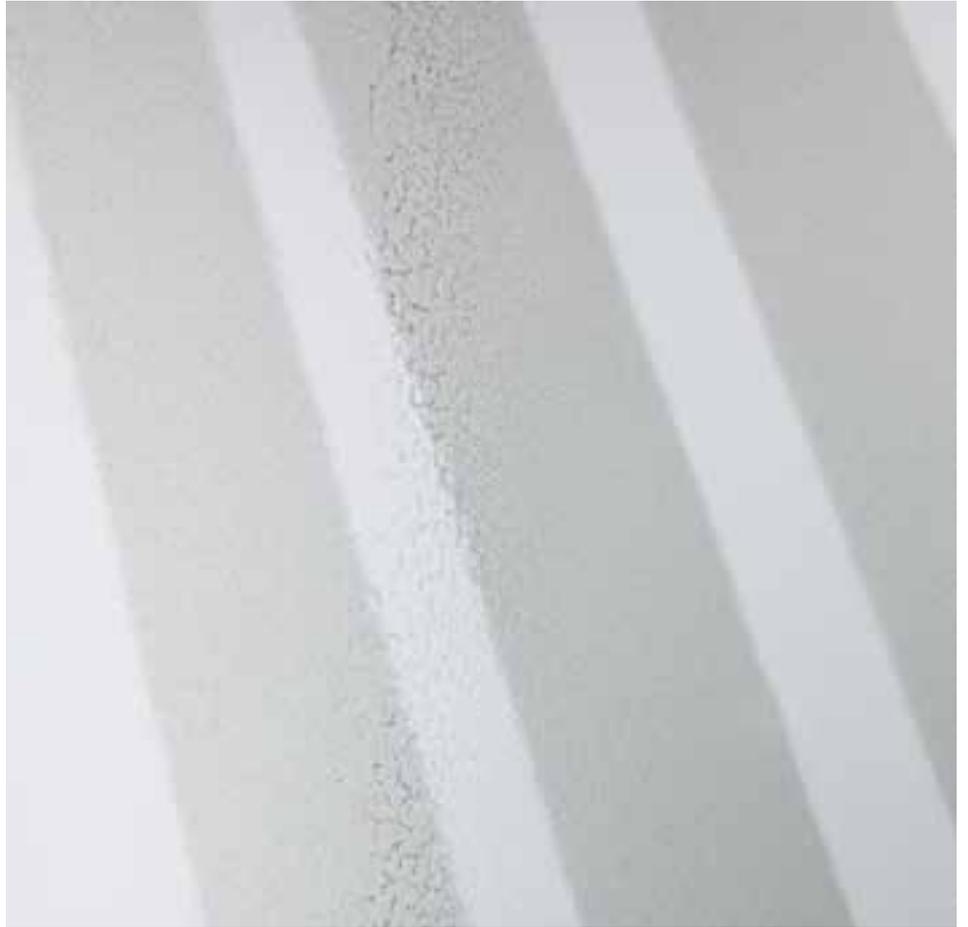
# 36 Wrinkling 주름(지지미)

표면이 물결(주름)모양으로 보여지는 현상.  
리프팅 현상과 혼동을 주의한다.
